TSI 10/10

Rottura del motore – la colpa è della guarnizione testa cilindri?

Perdita d'olio, pasta sigillante sull'elemento di tenuta (motore autocarro)

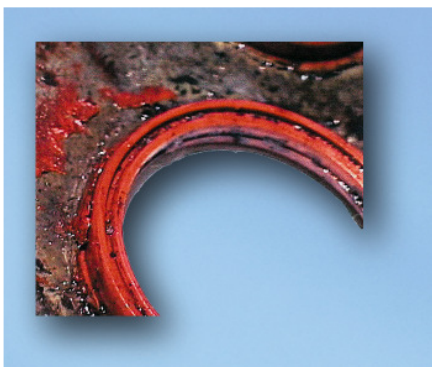
L'elemento di tenuta in gomma si è scollato dal supporto. Particelle di sporco nella scanalatura.

Sul supporto metallico della guarnizione è stata applicata della pasta sigillante supplementare. In seguito alla vulcanizzazione, l'elemento in elastomero di tenuta è stato sottoposto ad una compressione troppo elevata scollandosi. La conseguenza è stata una perdita d'olio. Il deposito di particelle di sporco dell'olio ha accelerato il processo di rottura.

- L'elemento di tenuta della guarnizione è stato danneggiato durante il montaggio/posizionamento della testata

Prima del montaggio, verificare accuratamente le caratteristiche e la perfetta planarità della superficie di contatto della testata. Se necessario rettifica in officina specializzata. Non utilizzare paste sigillanti. Provvedere ad un regolare cambio dell'olio.
