TSI 10/10

Советы от профессионала Выход двигателя из строя – виновата прокладка ГБЦ? Протечка масла, герметики на уплотняющем элементе (грузовой автомобиль)

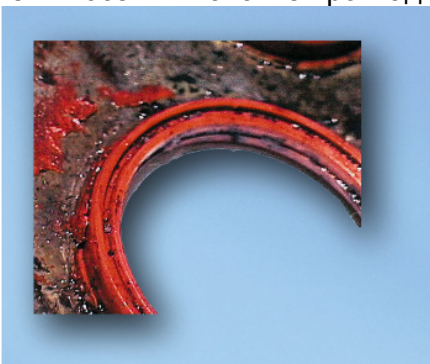
Уплотняющий элемент из эластомера оказался сдвинут с основы. Частицы загрязнений осели в канавке прокладки.

На металлическую основу был нанесен дополнительно герметик. В результате вулканизации уплотняющий элемент из эластомера подвергался дополнительному давлению и был выдавлен. В результате образовалась протечка масла. Отложение частиц грязи из масла ускорило процесс разрушения.

- при монтаже/установке головки цилиндров был поврежден уплотняющий элемент.

Перед монтажом очень тщательно проверить уплотняемую поверхность и обеспечить плоскостность головки цилиндров. При необходимости провести плоское шлифование в специализированной мастерской. Не использовать герметики. Регулярно менять масло.
