Junta, culata para reparación de motores

195.470 MAN D20 | 466.600 MAN D26

SI 02/2023

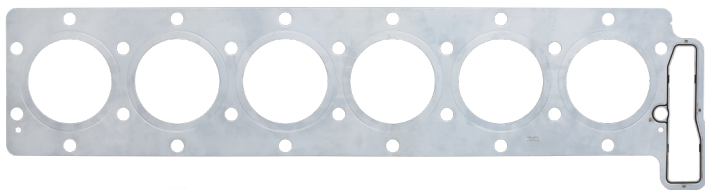
A diferencia de la junta estándar, esta junta, tal y como se aprecia en la imagen, posee una muesca adicional en la perta frontal, que es claramente visible en estado montado. Importante: Es indispensable realizar una comprobación de los componentes del motor que son influenciados por esta medida de modificación (p. ej. inyectores por una saliente excesiva, etc.). Advertimos expresamente que no asumimos ninguna responsabilidad por la ejecución técnica correcta de la reparación de motores. Esta responsabilidad recae sobre la empresa especializada ejecutora. Se deben cumplir siempre las indicaciones de montaje y del fabricante.

La junta estándar (espesor: 1,2 mm; Elring 021.262; 357.831) no está diseñada para ello. Si ésta se utilizara, los flancos de los dientes se engranarían en las ruedas dentadas rectas con demasiada fuerza. Esto puede conducir a un desgaste rápido y daños. Elring ha desarrollado una junta de culata con 0,3 mm más de espesor para lograr una reparación del motor, sostenible y respetuosa con el medio ambiente. Dicha junta compensa la retirada de material.
