TSI 15/2013

Уплотнение крышки ГБЦ

Образование трещин из-за избыточного сжатия

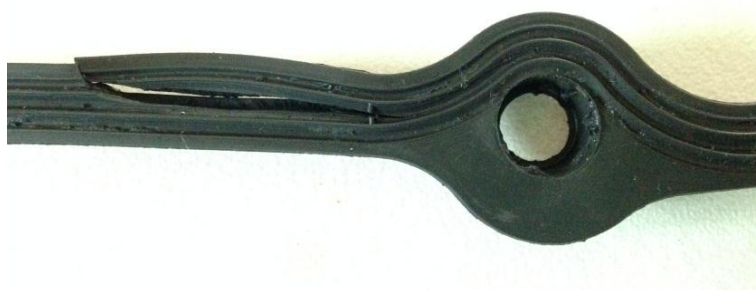
Картина повреждения:

- Момент затяжки крышки головки цилиндров был слишком большим
- Не были выполнены указания производителя по затяжке
- Крышка головки цилиндров была перекошена
- Разъединительные элементы оказались неисправны
- Крепежные элементы оказались повреждены

Прокладка, изготовленная из высококачественных эластомерных искусственных материалов или мягких материалов, не выдержала такого усилия и порвалась.

Необходимо выполнять общие инструкции по монтажу изготовителя моторов.

Проверьте элементы крепления и разъединения, а также саму крышку ГБЦ.
