# Guarnizioni delle testate dei cilindri

# Danni al motore – la causa è la guarnizione di una testata del cilindro?

# Quadro dei danni e cause della "fuoriuscita di gas"

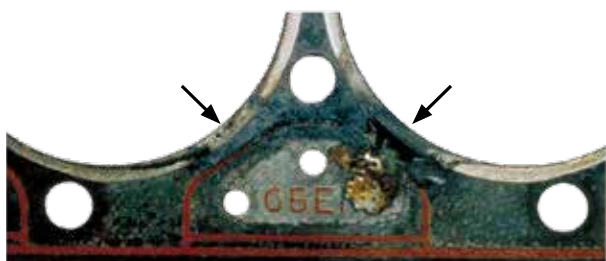
## 1. Guasto della guarnizione di una testata del cilindro di un veicolo commerciale per fuoriuscita di gas

Tra i cilindri due e tre (zona di scarico) si ha un forte fuoriuscita di gas. Il materiale morbido nella zona dei fori dell'acqua viene distrutto.

La mancata osservanza delle istruzioni di serraggio delle viti indicata dal costruttore ha provocato l'insufficiente compressione della guarnizione di una testata del cilindro. Questo ha causato un passaggio di gas nell'acqua di raffreddamento. Le conseguenze sono state un aumento della pressione del refrigerante, perdita dello stesso e distruzione della guarnizione di una testata del cilindro.

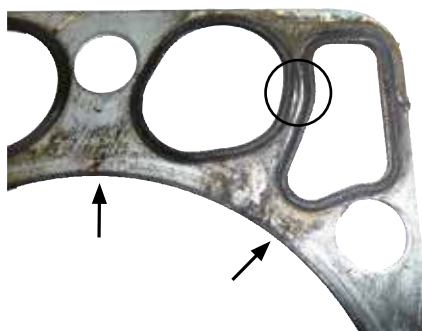
In corrispondenza dei passaggi del coperchio punterie l'elemento di tenuta in elastomero si è staccato dal supporto di tenuta. Lo stesso è avvenuto presso i passaggi acqua, provocando una forte perdita di liquido.

L'irregolarità della superficie della testata ha causato un passaggio di gas. Gli elementi di tenuta in elastomero si sono staccati dal supporto a causa della forte pressione dei gas. La distruzione è stata accelerata dal funzionamento protratto del motore a pieno regime.

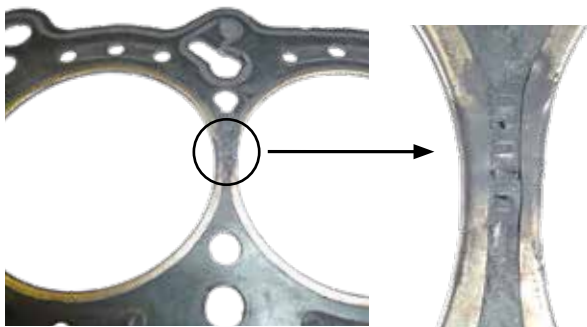
Superficie di tenuta della camera di combustione tra i cilindri uno e due bruciata.

La guarnizione non era sufficientemente compressa nella zona danneggiata a causa dell'inosservanza delle istruzioni della coppia di serraggio delle viti per testate di cilindri o dell'utilizzo di viti usate. Il sovraccarico termico ha avuto quindi conseguenze distruttive nella zona della superficie di tenuta.

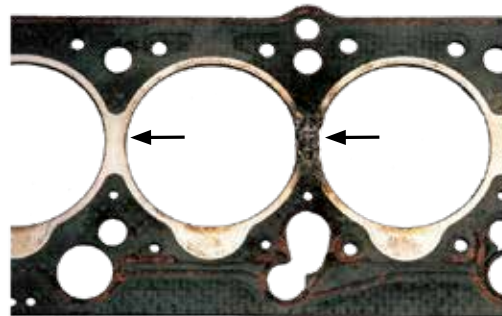
Superficie di tenuta e materiale morbido tra i cilindri tre e quattro bruciati. Inizio di annerimento tra i cilindri tre e due.

Il ciclo di combustione incontrollato ha causato un sovraccarico termico del materiale di tenuta e quindi la sua distruzione.

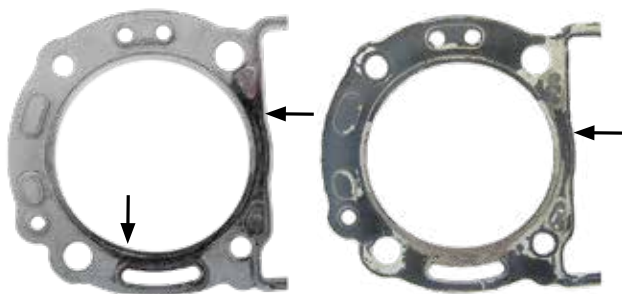
Lo strato metallico dello stopper e lo strato funzionale mostrano un evidente annerimento verso il canale di raffreddamento. Tra lo stopper e lo strato funzionale sussiste una perdita di gas.

L'insufficiente tiraggio della coppia di serraggio delle viti non produce forze di bloccaggio adeguate, quindi non sussiste compressione sufficiente.

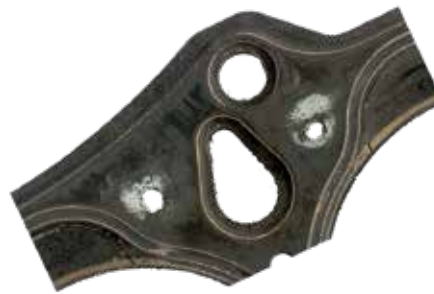
Sulla guarnizione metallica multistrato di una testata del cilindro sono visibili nette impronte lineari nella zona dei passaggi acqua. Queste hanno origine nella superficie di tenuta della testata del cilindro e corrono in direzione della camera di combustione. I fori di passaggio acqua mostrano un'evidente colorazione chiara.

La struttura superficiale della testata del cilindro non è stata sufficientemente o perfettamente rettificata. Di conseguenza si è verificato un passaggio di gas di combustione nel circuito di raffreddamento e un sovraccarico termico (aumento della pressione).

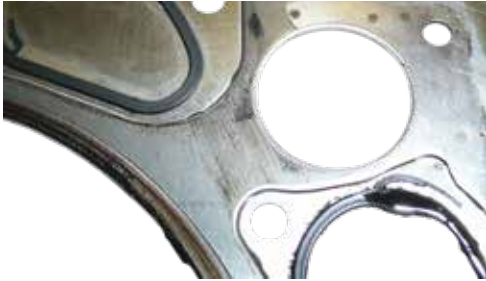
Nella zona di passaggio dei mezzi sono visibili nette impronte lineari. Queste hanno origine nella superficie di tenuta della testata del cilindro e corrono in direzione della camera di combustione.

La struttura superficiale della testata del cilindro non è stata sufficientemente o perfettamente rettificata. Di conseguenza si è verificato un passaggio di gas di combustione nel circuito di raffreddamento e un sovraccarico termico (aumento della pressione).

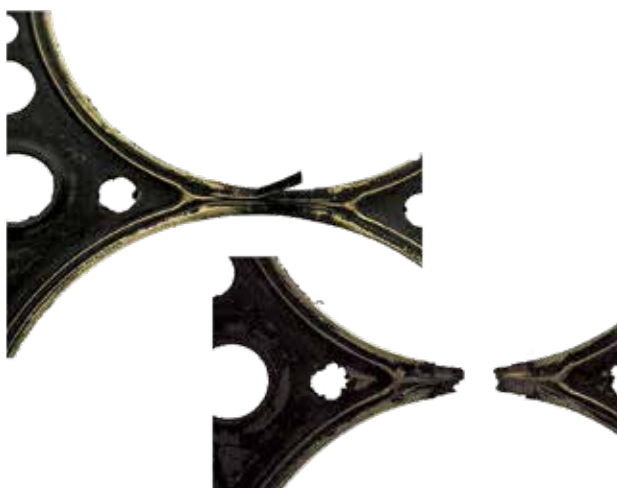
In questo tipo di progettazione lo strato funzionale metallico è integrato nella tenuta della camera di combustione e si presenta rotto nella zona della superficie di tenuta. Un marcato annerimento indica l'infiltrazione di gas di combustione.

La deformazione del componente ha provocato l'infiltrazione di gas di combustione.

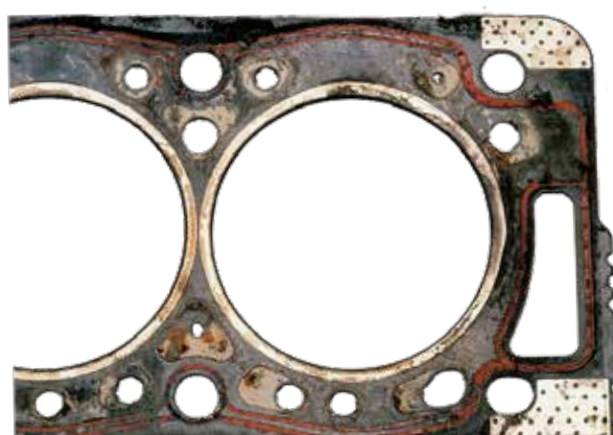
Il materiale morbido libero presso i passaggi dell'acqua presenta consistenti rigonfiamenti.

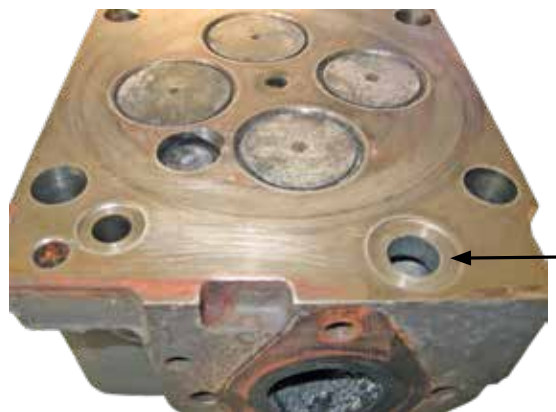
Il motore di un autocarro presentava una perdita d'acqua non visibile esternamente. La causa: la canna del cilindro aveva un punto poroso visibile solo al microscopio.

Durante la marcia l'acqua penetrava nella camera di combustione ed evaporava. Anche in questo caso la causa non era la guarnizione di una testata del cilindro, bensì un difetto del materiale, ossia una cavità nella canna del cilindro.

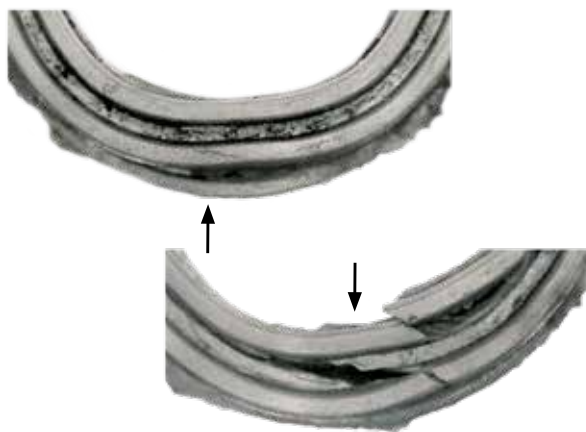
## 1. Causa del guasto perdita d'olio, distruzione dell'elemento di tenuta durante il montaggio della testata (autocarro)

Gli elementi di tenuta in elastomero si sono staccati dal supporto e si sono tranciati/strappati.

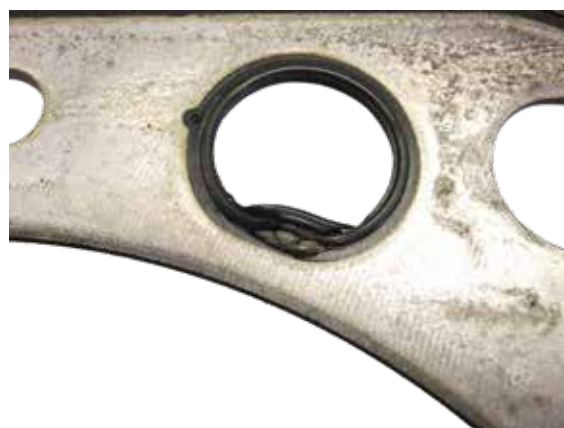
## 2. Causa del guasto perdita d'olio, sigillante sull'elemento di tenuta (autocarro)

L'elemento di tenuta in elastomero si è staccato dal supporto. Nella scanalatura di tenuta si trovano particelle di sporco.

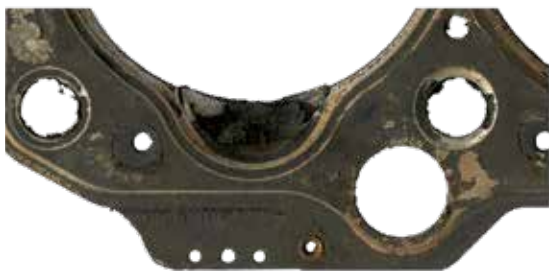
La guarnizione metallica multistrato di una testata del cilindro ha subito un forte danneggiamento meccanico nella zona della precamera.

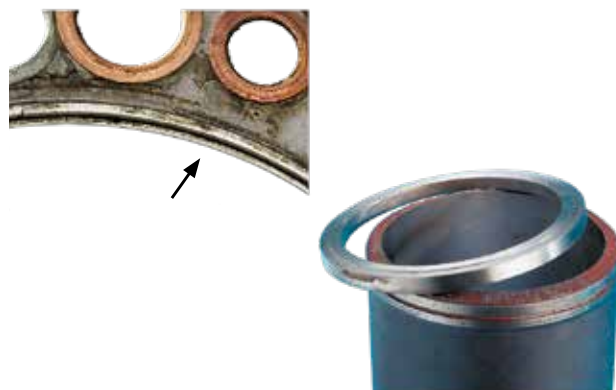
Il profilo metallico di tenuta della guarnizione di una testata del cilindro è stato completamente schiacciato dallo spallamento della canna. Lo spallamento della canna del cilindro è saltato per le forze estreme sviluppate al momento dell'avvio – la conseguenza è stata una grave danno al motore.

Prima del montaggio appoggiare la guarnizione della testata del cilindro sullo spallamento della canna e verificare che ciò avvenga senza sforzo.

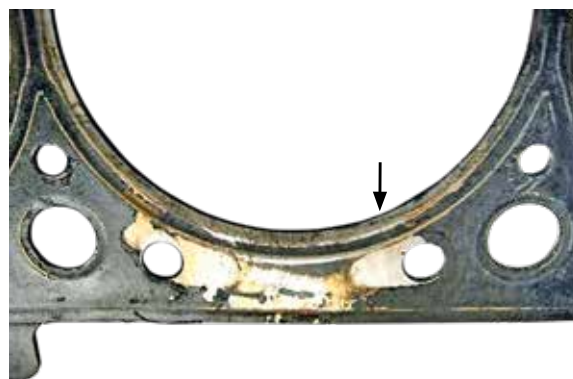
Un iniziale annerimento nella zona della superficie di tenuta dello strato funzionale indica il processo di distruzione, causato da una messa a punto non eseguita a regola d'arte.

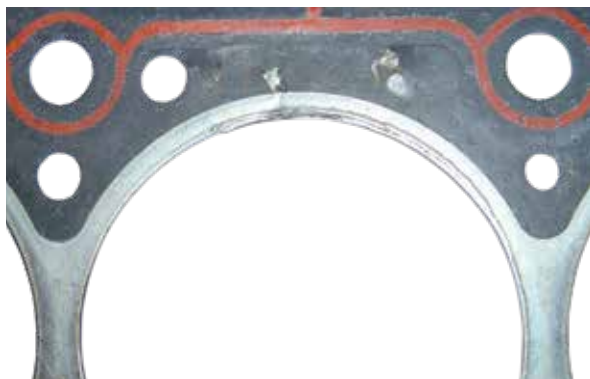
Sui bordi metallici di tenuta della camera di combustione sono chiaramente visibili ammaccature e deformazioni. Questo ha provocato la fusione del profilo e del materiale morbido. In questi punti il metallo del profilo della camera di combustione è perciò visibile e il materiale morbido evidenzia tracce di bruciatura.
