NUEVO: Junta, culata para reparación de motores **Mercedes-Benz OM 906**

434.980 |

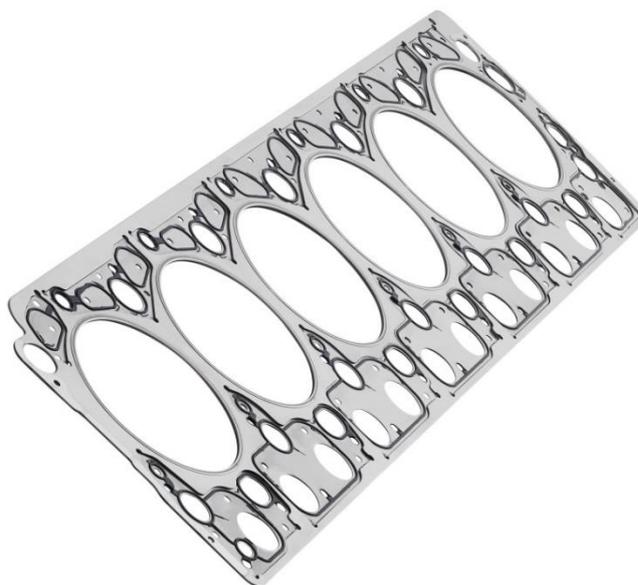
Después de un determinado tiempo de funcionamiento o a consecuencia de daños pueden producirse perturbaciones considerables del motor que hacen necesaria una reparación. Se requiere de amplios conocimientos técnicos para restablecer la compleja capacidad funcional del motor de la manera prevista por el fabricante. Así por ejemplo, antes de cada operación de trabajo se debe comprobar cuidadosamente el estado de las superficies de estanqueización del bloque motor y de la culata. A menudo, el estado óptimo sólo se puede recuperar mediante un mecanizado preciso de las superficies de estanqueización. Este proceso debe efectuarse en una empresa especializada que disponga del parque de máquinas y de los conocimientos técnicos correspondientes. La disposición constructiva del accionamiento de las válvulas mediante ruedas dentadas rectas en la culata y bloque motor (véanse imágenes) hace necesario que el material retirado en el mecanizado de las superficies de estanqueización sea compensado mediante la utilización de una respectiva junta de culata de mayor espesor.

La junta estándar (espesor: 1,2 mm; Elring

082.734) no está diseñada para ello. Elring ha desarrollado una junta de culata con 0,3 mm más de espesor para lograr una reparación del motor, sostenible y respetuosa con el medio ambiente. Dicha junta compensa la retirada de material.

Importante: Es indispensable realizar una comprobación de los componentes del motor que son influenciados por esta medida de modificación (p. ej. inyectores por una saliente excesiva, etc.).
