# 气缸盖垫片

倾尽全力, 只为可靠密封

# Elring – Das Original

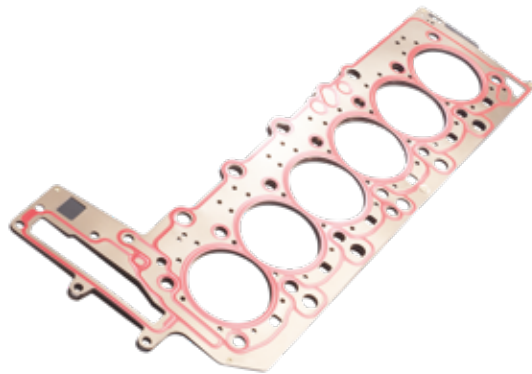
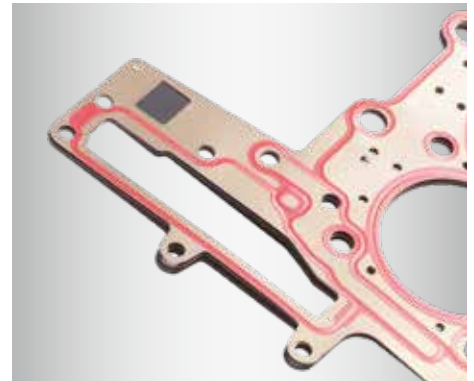
## METALOFLEX™ 金属层气缸盖垫片

Metaloflex™ 金属层气缸盖垫片由筋型弹簧钢层组成。根据其应用领域，它们采用单层或多层设计。由于采用模块化设计，其功能元素包括涂层、筋和限位设计，可完全按照特定的发动机设计进行定制。

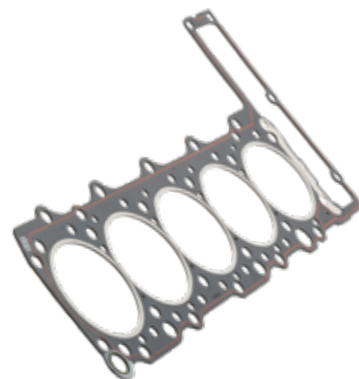
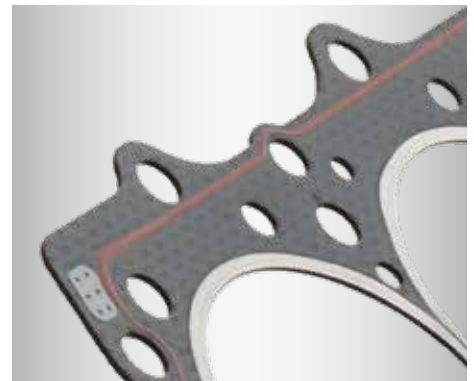
## 金属/软材料气缸盖垫片

爱尔铃克铃尔金属/软材料气缸盖垫片包含一个锯齿状芯板，在两侧轧制软衬垫。燃烧室开口装有金属孔。这样可增加燃烧室内的压力，并保护软材料，避免因高温燃烧气体造成损坏。线性橡胶涂层可以保护流体密封。这样会产生更高的局部压力，从而使密封表面更好地适应表面粗糙度。如果发动机承受较高的动态负载，则尤其应在加压油系统内使用橡胶元件。完整的表面涂层可防止粘附，并确保微小密封。

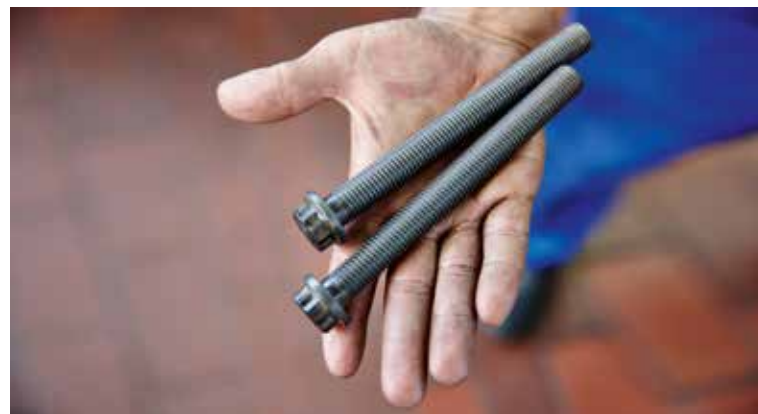
此外，新的气缸盖螺栓必须根据发动机和垫片制造商指定的方法和步骤拧紧。只有遵守合适的扭矩和旋转角，螺栓的关键特性才能得到最佳利用。将螺栓拧紧到超出屈服力，直至进入塑性变形阶段。

用过的螺栓和有伸长迹象的螺栓（轴和螺纹的横截面缩小即表明这一情况），就强度和弹性而言，与新螺栓不能相提并论。反过来，这会导致螺栓轴内的张力和弹性的一致分布被破坏，而一致的分布在现代发动机设计领域必不可少，可补偿部件伸长和任何相对移动。另外，由于螺栓受力较高，用过的螺栓某些螺纹部位出现变形迹象（参见右图）。在原始状态下，螺纹的公差为 $6\text{ }\mu\text{m}$ ，处于数百分之一毫米范围。使用之后，就不再满足这些技术要求。气缸盖螺栓还具有特殊开发的表面涂层，以确保缸盖部位下方和螺纹区域内部具有有利的摩擦特性。只有新螺栓才能达到规定的 $0.12 - 0.14\text{ }\mu$ 的摩擦系数。

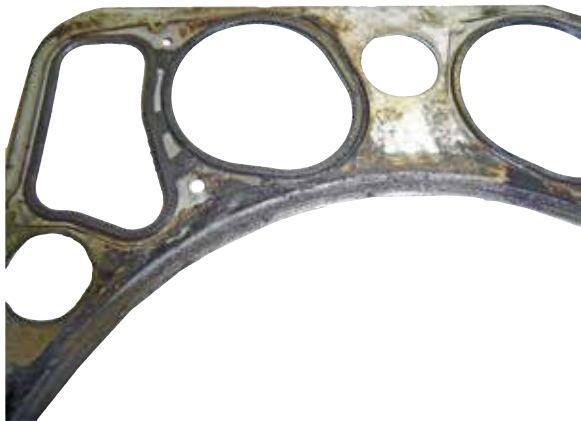
在气缸盖垫片的燃烧室金属圈处过度吹扫燃烧气体是最常见的原因之一，必须拆下气缸盖。

金属圈上或者邻近的垫片软材料区域内显著黑色污点就是明显的迹象。由于气体温度高，这些位置的软材料过热，甚至会燃烧。气体通常能够进入冷却回路内。散热器内气泡上升或者冷却回路过热（冷却回路内的压力升高，并且冷却液从泄压阀中溢出，导致冷却液损耗）可以说明这一点。坏的情况是金属圈完全破坏。但是燃烧室金属圈的均匀污点可被视为正常，根据钢材料和所用的表面涂层确定。

在许多情况下的原因是，该区域内的垫片压缩不充分，导致其承受非常高的温度。未按指定的扭矩拧紧气缸盖，不遵守安装指南或者使用旧螺栓等都会导致这种情况出现。

不平坦（变形）或表面过度粗糙的部件也会导致垫片压缩不充分。运行时异常高的发动机负载会导致燃烧室密封件的热应力过高，从而使其破坏。

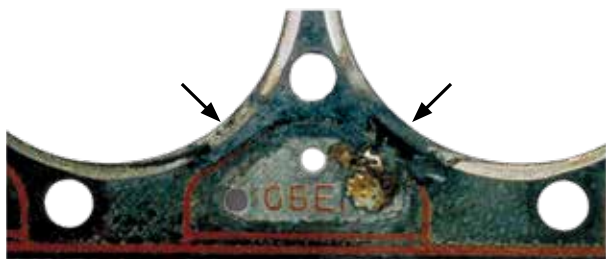
## 1. 由于漏气导致商用车辆上的气缸盖垫片故障

在气缸 2 和 3 之间（排气区域），有明显的漏气。注水孔区域内，垫片的软材料已经破坏。

气缸盖垫片未充分压缩，因为螺栓未按照制造商规定的方法拧紧。这导致气体泄漏到冷却水内。结果是冷却液压力增加、冷却液损耗并且气缸盖垫片破坏。

为了确保质量和安全，务必使用新的气缸盖。按照制造商规定的拧紧扭矩拧紧气缸盖螺栓。遵守发动机制造商发布的一般安装说明。

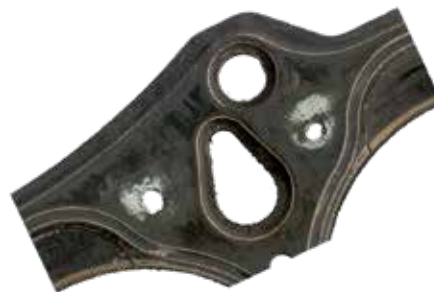
## 4. 由于漏气导致冷却系统内形成压力，从而引起故障

在多层金属气缸盖垫片上，在水管区域内可以看到明显的线性压痕，从气缸盖密封表面开始，直到燃烧室。水通道明显颜色较浅。

气缸盖的表面加工不充分或者根本未加工。这导致燃烧气体漏到冷却回路内并且过热（压力形成）。

安装之前，须非常仔细地检查密封表面的状况，并确保气缸盖和气缸体平坦。必要时请合格的承包商处理。

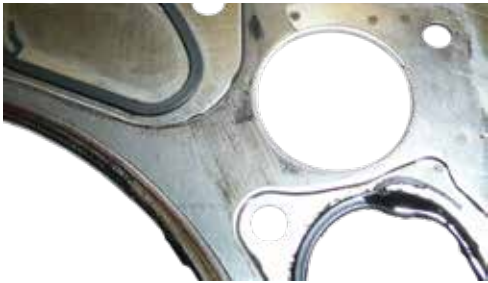
## 5. 由于漏气，冷却系统内形成压力，引起气缸盖垫片故障

介质开口周边可以看到明显的线性压痕。这些是从气缸盖密封表面开始，直到燃烧室。

气缸盖表面加工太粗糙或者根本未加工。这导致燃烧气体漏到冷却回路内并且过热（压力形成）。

安装之前，须非常仔细地检查密封表面的状况，并确保气缸盖平坦。必要时请合格的承包商处理。

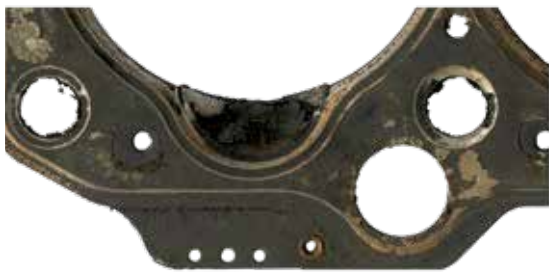
### 1. 因预燃烧室松动导致的气缸盖垫片故障

由于机械动作，导致多层金属气缸盖垫片的可变翻转控制系统板区域出现严重损坏。

第一气缸的涡流室在运行期间分离，并降入燃烧室内。结果：气缸盖、气门机构和活塞出现严重损坏。

安装气缸盖之前，务必检查涡流室装配是否牢固并检查凸出程度。

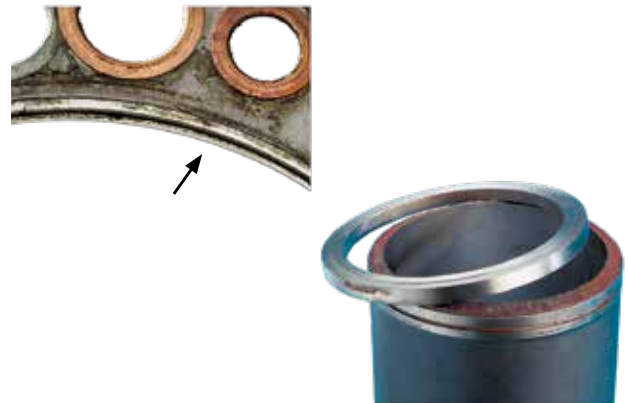
## 2. 因安装错误导致的商用车辆气缸盖垫片故障

缸盖垫片的燃烧室金属圈被衬垫圈从内部完全压到一起。启动发动机时，衬垫边缘在极端力作用下裂开—结果导致发动机严重损坏。

安装气缸盖垫片期间，未检查所安装的气缸盖垫片的燃烧室直径。所用的垫片具有与已拆除的气缸盖垫片类似的通孔设计，但是替代垫片的燃烧室直径偏小。

安装之前，将气缸盖垫片放在衬垫边缘，并检查以确保不必施力即能相互配合。

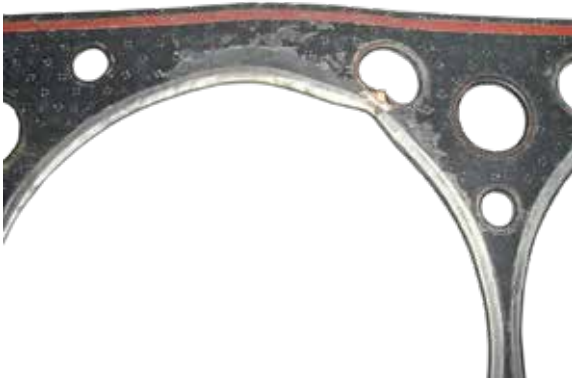
通常与汽油发动机的爆震损坏有关，导致燃烧过程不受控制。

这会造成严重问题，因为部件上会产生热和机械超载现象。气缸盖垫片是最易受影响的发动机部件，只能短时间承受极端应力。不受控制的燃烧过程产生冲击波，伴随极其快速的压力上升（超过100 bar）以及高温（超过+3,700° C）。在许多情况下，破碎的燃烧室金属圈就是气缸盖垫片受爆震损坏影响的证据。

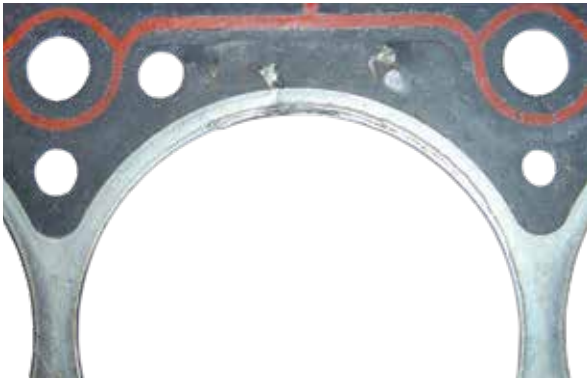
## 2. 由于爆震损坏导致的气缸盖垫片故障

燃烧室金属圈上可清楚地看到凹陷和变形。这导致金属圈和软材料熔化。在这些位置，通常可以看到燃烧室金属圈的裸金属，并且软材料有燃烧痕迹。

未依照制造商说明执行发动机调校（点火提前）。这使得发动机承受热和机械超载。不受控制的燃烧产生冲击波，伴随极高的压力和温度，从而使发动机部件承受过度应力。最常见的是对活塞和气缸盖垫片的损坏。

符合安装规范。安装之后，立即检查发动机调校。

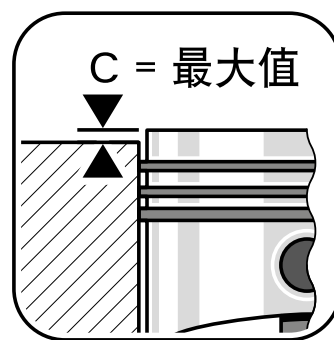
- 测量点必须在活塞销轴上方，以便考虑活塞游隙（倾斜间隙）的影响。
- 将测量设备放在气缸体垫片表面（必须清洁）并用一定的预应力将其抵消。
- 将测量设备放在活塞上（必须清洁），并转动曲轴，确定最高点。
- 为测量点2 重复该程序。
- C 是上部死点处的活塞表面与气缸曲轴箱接合面之间的距离。

气缸盖垫片的厚度检查非常简单，只需查看缺口和孔的数量即可。
