# Guarnizioni delle testate dei cilindri

# Danni al motore – la causa è la guarnizione di una testata del cilindro?

# Quadro dei danni e cause della "fuoriuscita di gas"

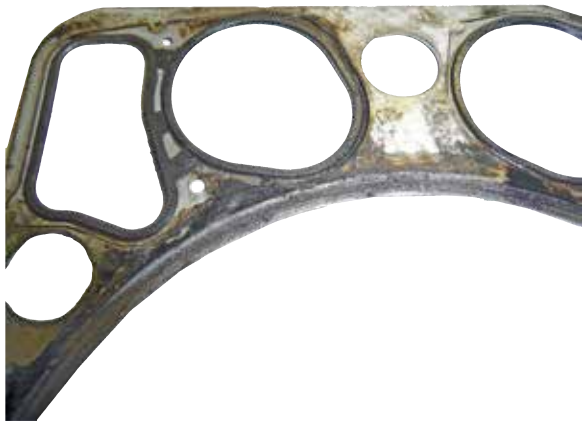
La fuoriuscita dei gas di combustione dai bordi di tenuta della camera di combustione della guarnizione di una testata del cilindro è una delle cause più frequenti che rendono necessario lo smontaggio della testata del cilindro.

Un chiaro indizio di questa anomalia sono annerimenti visibili sui bordi di tenuta metallici e sulle adiacenti zone in materiale morbido della guarnizione. A causa delle elevate temperature dei gas il materiale morbido in questi punti si surriscalda e può addirittura bruciare. Spesso i gas si aprono una via anche verso il circuito di raffreddamento. Questo è riconoscibile dalla presenza di bolle di gas nel radiatore o dal surriscaldamento del circuito di raffreddamento (la pressione nel circuito di raffreddamento sale e il refrigerante defluisce dalla valvola limitatrice di pressione, con conseguente perdita del refrigerante). Nel caso peggiore la conseguenza è la completa distruzione del profilo di tenuta.

Al contrario, una colorazione uniforme del profilo di tenuta della camera di combustione va considerata normale e dipende dall'acciaio e dal trattamento superficiale utilizzato.

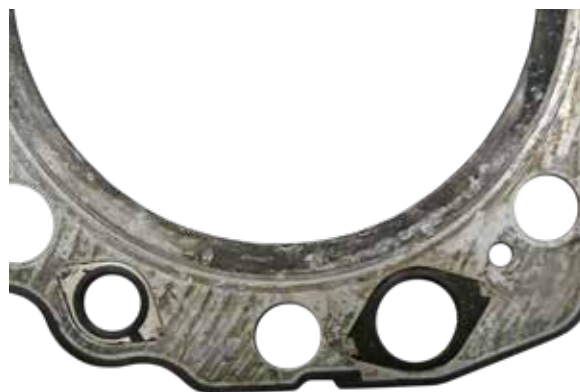
Spesso la causa è una compressione insufficiente della guarnizione nella zona sottoposta ad elevata sollecitazione termica. Il motivo può essere ad es. la mancata osservanza dei valori di serraggio prescritti delle viti per testate di cilindri, la mancata osservanza delle istruzioni di montaggio o l'impiego di viti vecchie. All'insufficiente compressione della guarnizione possono anche contribuire superfici dei componenti non piane (deformate) o troppo ruvide. Anche sollecitazioni eccessive del motore durante la marcia possono provocare un sovraccarico termico della guarnizione della camera di combustione e di conseguenza la sua distruzione.

Un funzionamento a pieno regime del motore subito dopo l'avviamento a freddo ha come conseguenza forti vibrazioni tra il carter (in ghisa) e la testata del cilindro (in alluminio), che sollecitano fortemente la guarnizione. Inoltre in queste condizioni la forza di pre-tensionamento delle viti per testate di cilindri è bassa, per cui si originano notevoli movimenti dinamici della fessura di tenuta di verso il carter e la testata del cilindro.

Specialmente nel caso di motori per autocarri si verifica che per scarsa conoscenza la sporgenza indicata delle canne non venga rispettata o che sia stata registrata erroneamente durante il montaggio, oppure che il supporto delle canne sul blocco motore non sia stato rettificato o che la canna sia stata compressa in modo insufficiente. Perciò le canne dei cilindri si abbassano e la compressione necessaria va perduta. I gas di combustione hanno quindi via libera verso le zone posteriori della guarnizione dove nei passaggi acqua e olio vanno ad intaccare gli elementi di tenuta in elastomero e il materiale morbido.

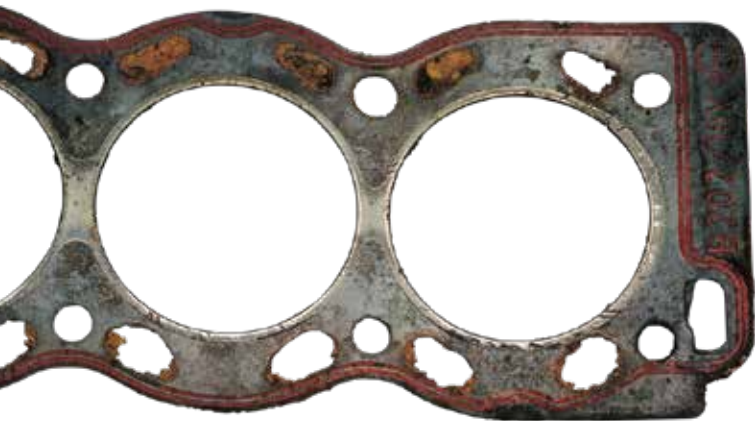
Un guasto della guarnizione di una testata del cilindro dovuto a surriscaldamento è facilmente riconoscibile ad es. dalla distorsione di materiale morbido nelle immediate vicinanze dei passaggi dell'acqua.

Con il sovraccarico termico del sistema di raffreddamento il refrigerante penetra nella matrice della guarnizione in materiale morbido, evapora a contatto con i componenti del motore surriscaldati e stacca il materiale morbido dal supporto metallico. Perciò si creano "onde" di materiale morbido.

Non vanno sottovalutate le conseguenze dovute all'uso di antigelo e anticorrosivo non omologati. Come refrigerante non deve venire utilizzata solo acqua. Le lamine metalliche della guarnizione vengono massicciamente dissolte per corrosione e la guarnizione viene distrutta.

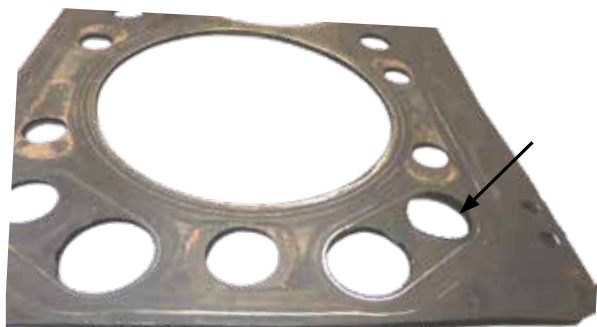
Dopo le riparazioni sono molto comuni reclami relativi a perdite di olio o di refrigerante. In molti casi tuttavia la causa va ricercata nell'errato montaggio della testata del cilindro, non eseguito al 100 per cento a regola d'arte, ad esempio senza osservare esattamente le istruzioni di montaggio prescritte.

Un errato centraggio della guarnizione della testata del cilindro, dovuto ad es. alla mancanza delle boccole di centraggio, può causare mancanze di tenuta o perdite. Questo si verifica quando gli elementi di tenuta della guarnizione di una testata del cilindro non sono posizionati dove previsto originariamente. Le guarnizioni delle testate di cilindri montate in questo modo si riconoscono spesso dalla deformazione dei fori di passaggio delle viti. Le perdite presso i fori del circuito di lubrificazione sono causate molto frequentemente dallo spostamento della guarnizione di una testata del cilindro.

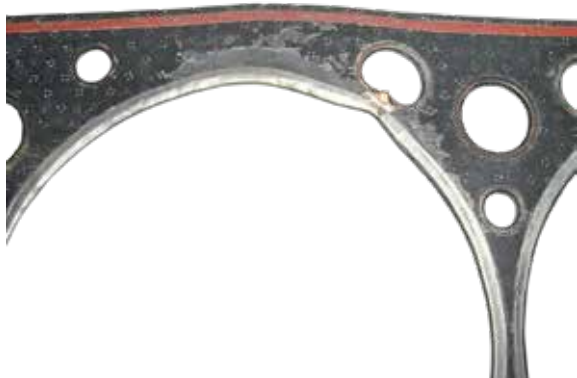
Nei motori a benzina i danni sono spesso provocati dal battito in testa del motore. In questo caso si sviluppano cicli di combustione incontrollati.

Questi causano problematiche sovraccarichi termiche e meccaniche dei componenti. La guarnizione di una testata del cilindro è uno dei componenti del motore più a rischio e può resistere solo per breve tempo a queste estreme sollecitazioni. Il processo incontrollato di combustione genera onde d'urto con un incremento della pressione molto forte (oltre 100 bar) e inoltre con temperature elevatissime (molto superiori a +3700 °C). Le guarnizioni delle testate dei cilindri con danni da battito in testa si riconoscono spesso dallo schiacciamento dei bordi di tenuta delle camere di combustione.
