Прокладки ГБЦ

Все для надежного уплотнения.

Elring – Das Original

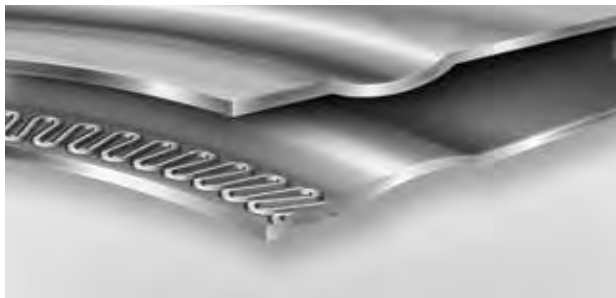
Стопоры в форме меандра в функциональном слое

По периметру камеры сгорания создается предварительное эластичное напряжение компонентов двигателя при помощи стопорных элементов. Это позволяет компенсировать колебания в области уплотнительного зазора, вызванные воздействием отработавших газов. ElringKlinger владеет всеми необходимыми технологиями: лазерная сварка, зафальцовывание, тиснение стопоров, включая тиснение в функциональном слое (сегмент, меандр, узелки) и в несущем слое (ромб)

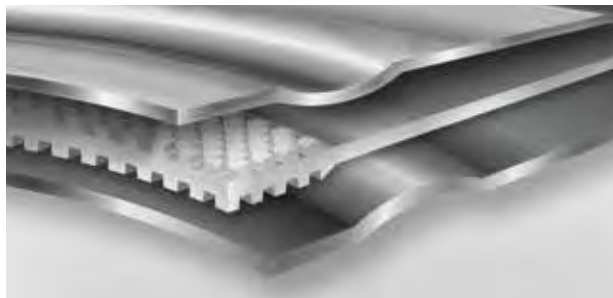
Стопоры в форме ромба в несущем слое

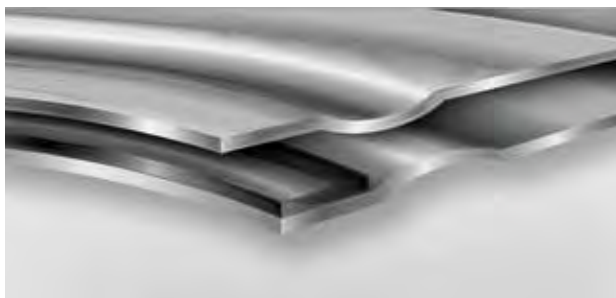
СТОПОРНЫЕ ЭЛЕМЕНТЫ, ПРИВАРЕННЫЕ ЛАЗЕРОМ

Без несущей пластины

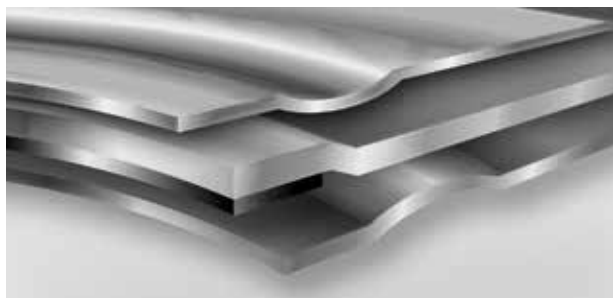
С несущей пластиной

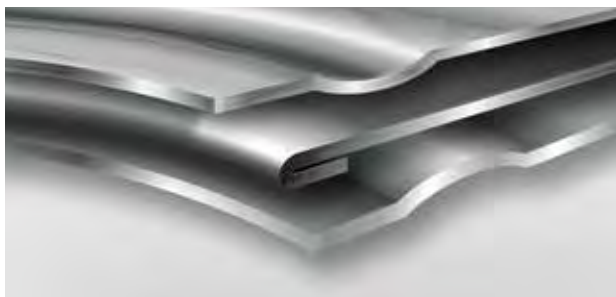
ЗАФАЛЬЦОВАННЫЕ СТОПОРНЫЕ ЭЛЕМЕНТЫ

Без несущей пластины

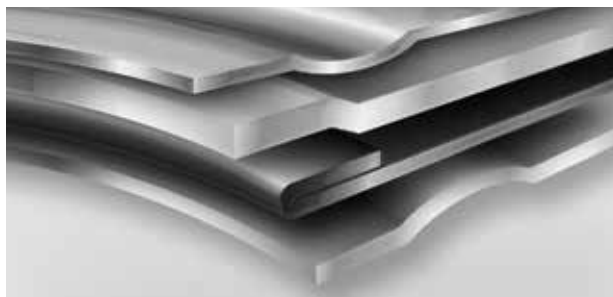
С несущей пластиной

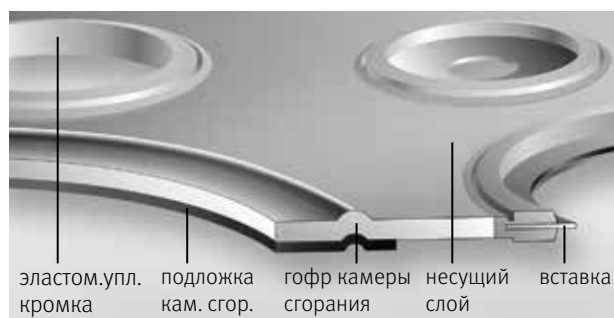
Однослойная конструкция

Изготавливается как целый канал на горючей камере воздействия. Полный гофр по контуру камеры сгорания служит для увеличения усилия уплотнения. В однослойной конструкции гофр выполняет функцию статического уплотнения. Эластичный гофр из рессорной стали в многослойной конструкции служит для создания равномерного усилия уплотнения по контуру камеры сгорания. Он также компенсирует движения в области уплотнительного зазора. В такой конструкции гофр расположен непосредственно под окантовкой камеры сгорания, следовательно, в области действия сил между головкой и блоком цилиндров.

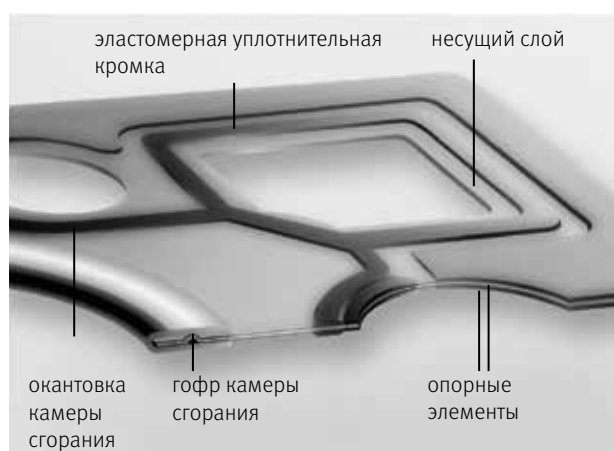
Многослойная конструкция

ОПОРНЫЕ ЭЛЕМЕНТЫ

Металлические опорные элементы, используемые в многослойных конструкциях, ограничивают сгибание прокладки и кроме того защищают эластомерные кромки от слишком высоких нагрузок.

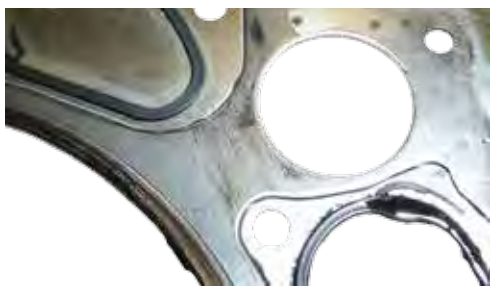
В области каналов ОЖ и масла четко видны линейные отпечатки. Они вызваны трением о поверхность головки блока и проходят в направлении камеры сгорания.

Поверхность головки блока обработана слишком грубо или вообще не обработана. Результат — утечка газообразных продуктов сгорания в контур охлаждающей жидкости и термические перегрузки (рост давления).

Перед монтажом очень тщательно проверить состояние поверхности уплотнения головки блока цилиндров, убедиться, что она ровная. При необходимости обработать должным образом.

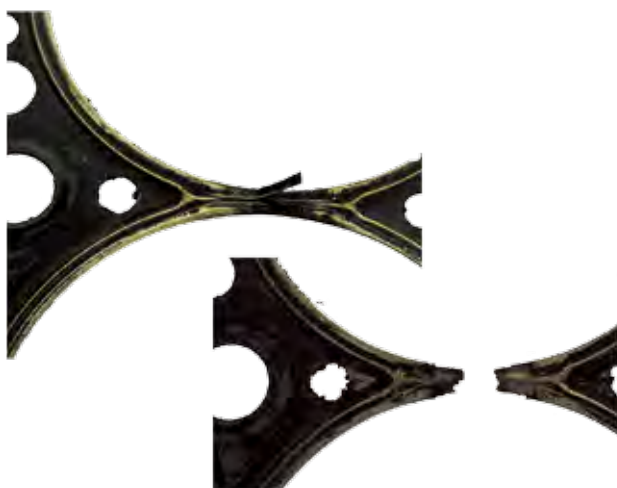
В данной конструкции металлический функциональный слой интегрирован в уплотнение в области камеры сгорания. Прокладка сломалась в области перемычки. Значительное почернение свидетельствует об утечке газообразных продуктов сгорания.

Перекося деталей привел к утечке газообразных продуктов сгорания. Результат — термическая перегрузка и повреждение металлического слоя.

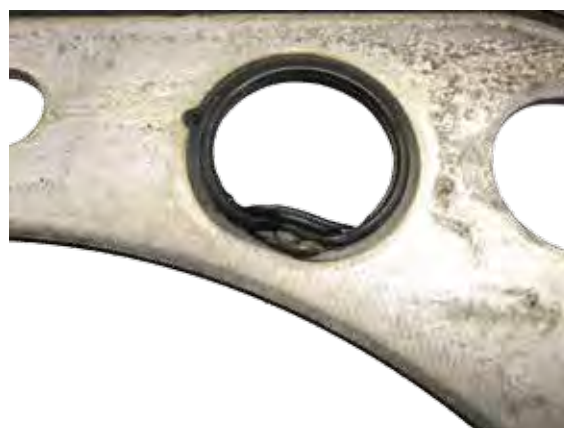
Эластомерная уплотнительная кромка оторвана от несущей пластины. В уплотнительном пазе находятся посторонние вещества.

На металлическую несущую пластину был нанесен герметик. В результате вулканизации эластомерный элемент подвергся дополнительному давлению и отделился от основы. Результат — утечка масла. Загрязнение в виде отложения остатков масла ускорило процесс повреждения.

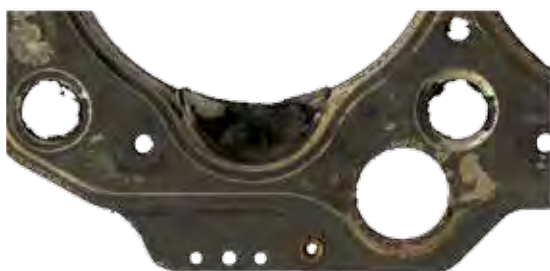
1. Повреждение прокладки ГБЦ отсоединившейся форкамерой

Многослойная металлическая прокладка ГБЦ имеет значительные механические повреждения в области края вихревой камеры.

Во время движения вихревая камера первого цилиндра отсоединилась и упала в камеру сгорания. Результат: серьезное повреждение головки блока, привода клапанов и поршня.

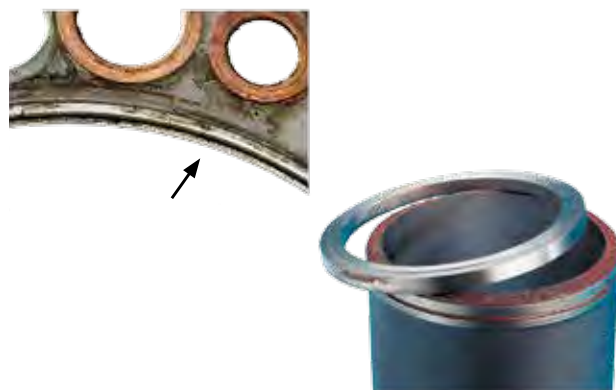
Металлическая окантовка камеры сгорания (прокладки ГБЦ) полностью сдавлена изнутри буртиком гильзы. Буртик гильзы оторван в результате воздействия внешних сил при пуске, в итоге — серьезная поломка двигателя.

При монтаже прокладки ГБЦ не измерен диаметр отверстия камеры сгорания устанавливаемой прокладки ГБЦ. Использована прокладка, которая казалась аналогичной демонтированной прокладке, но имела отверстия камеры сгорания меньшего диаметра.

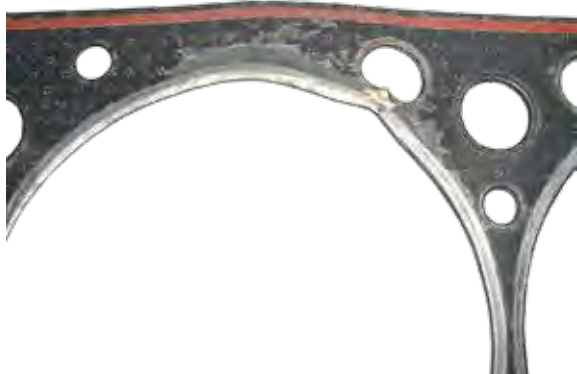
Следствие — термические и механические перегрузки компонентов. Прокладка головки блока цилиндров является одной из самых уязвимых деталей двигателя и может противостоять таким экстремальным нагрузкам в течение непродолжительного времени. В результате неконтролируемого процесса сгорания образуются ударные волны, сопровождаемые экстремальными скачками

давления (свыше 100 бар) и высокими температурами (свыше +3700 °С). Прокладки, поврежденные в результате детонации, легко узнать по замятой окантовке камеры сгорания.

При этом, как правило, речь идет о повреждении головки бензинового двигателя. В таких случаях происходит неконтролируемый процесс сгорания.

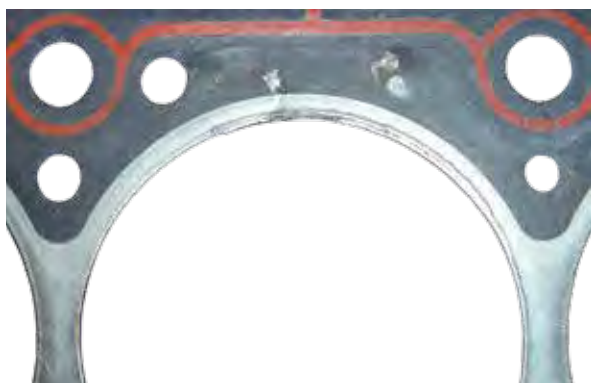
На металлической окантовке камеры сгорания отчетливо видны вогнутости и изменение контуров. Это ведет к оплавлению окантовки и мягкого материала. Окантовка камеры сгорания в этих местах имеет металлический блеск, а мягкий материал — следы прижога.

Двигатель отрегулирован не в соответствии с предписаниями производителя (раннее зажигание). Результат — термические и механические перегрузки двигателя. Неконтролируемый процесс сгорания ведет к образованию ударных волн с экстремальными скачками давления и температуры, что является чрезмерной нагрузкой на компоненты двигателя. Чаще всего повреждаются поршни и прокладка ГБЦ.

- Низкое качество топлива (слишком низкое октановое число)
- Слишком высокая степень сжатия
- Неправильно установлено калильное число или дефектные свечи зажигания
- Неправильная установка зажигания

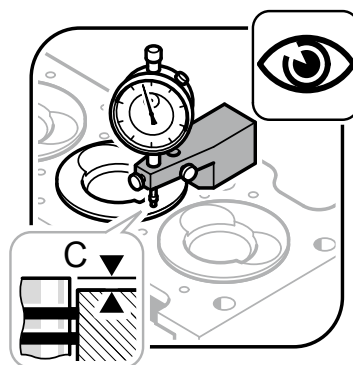
На основании технических характеристик выберите прокладку ГБЦ нужной толщины.

Толщина прокладки ГБЦ определяется по количеству насечек или отверстий.
